Projekt E.ON Huvudledning DN600 skada i Bro

Fjärrvärmeprojekt Sverige AB stod för projektering & bygglösning av bypass-ledningen.

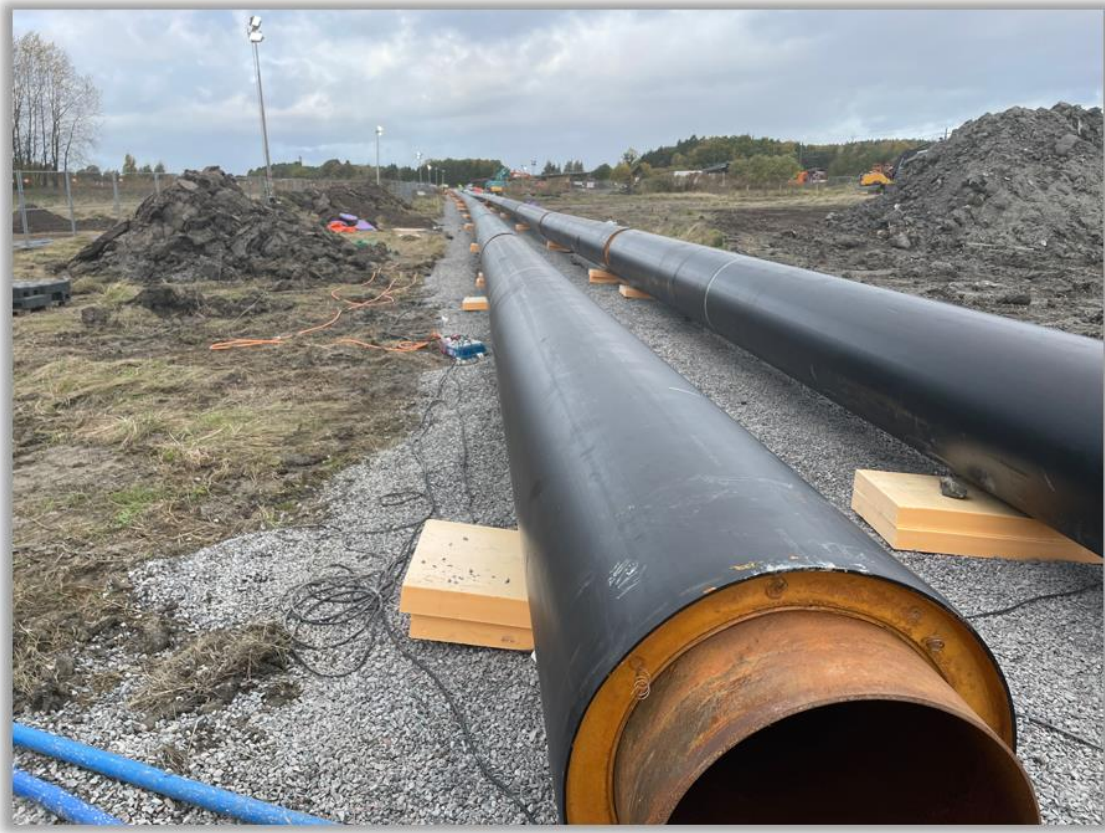
E.ON Värmes DN600 huvudledning mellan Högbytorps kraftvärmeanläggning och Tibble skadades vid ett närliggande ledningsarbete. Den skadade ledningen som förlagts med styrd borrhning punkterades på sin djupast förlagda punkt ~-6m under markytan i en åker, i Bro kommun, Kungsängen. Åkermarken är till största del uppbyggd på ett lerlager och är invallad intill Mälaren med en grundvattennivå på 2m över åkermarken, detta omöjliggjorde en snabb reparation av den skadade ledningen.

Värmedistributionen från Högbytorps kraftvärmeanläggning fick till viss del styras om samtidigt som produktionen behövde reduceras och effektöverskottet fick kylas bort, då det inte gick att transportera värmen över nätet förbi den skadade sträckan av ledningen. Denna temporära omställning orsakade höga merproduktionskostnader för E.ON varje dygn som ledningen var obrukbar. För att minimera driftstörningar och ökade merproduktionskostnader projekterades och byggdes det en DN600-bypass parallellt med den skadade ledningen. Inom loppet av en vecka efter skadan var bypass-ledningen igång och E.ON kunde köra Högbytorps kraftvärmeanläggning enligt gängse rutiner och merproduktionskostnaderna upphörde.

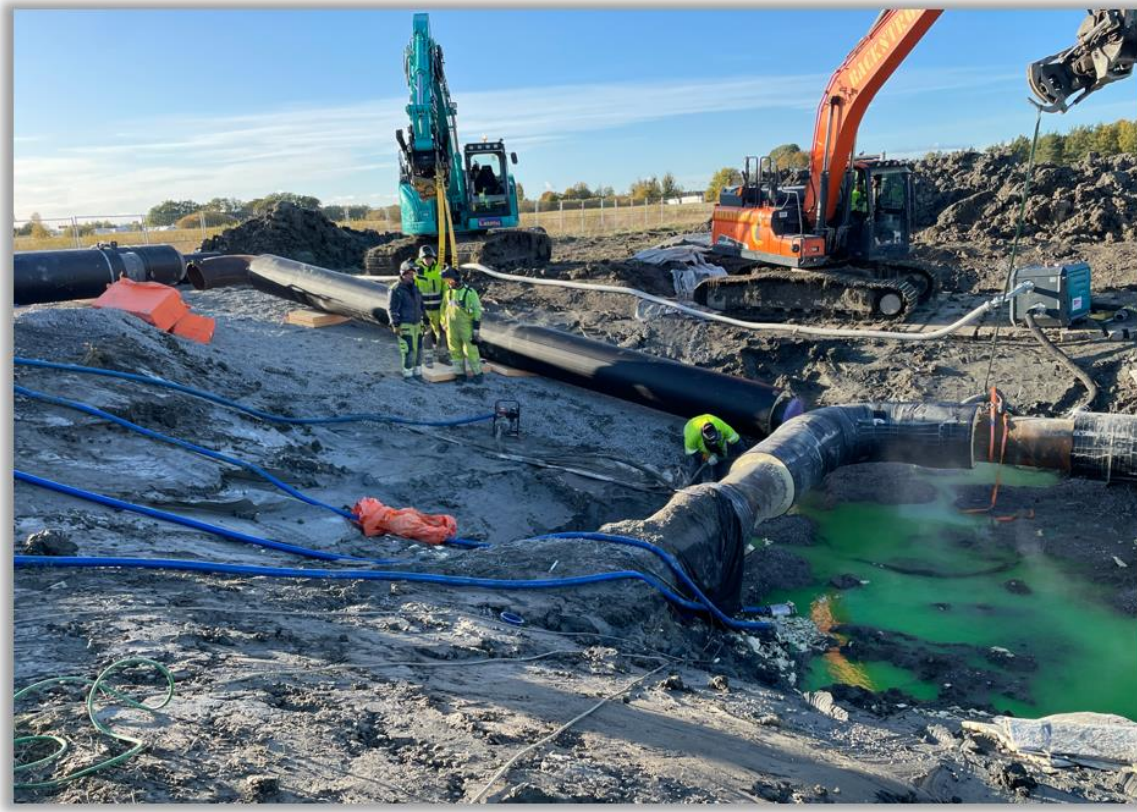
Byggnation av DN600-bypassledning.

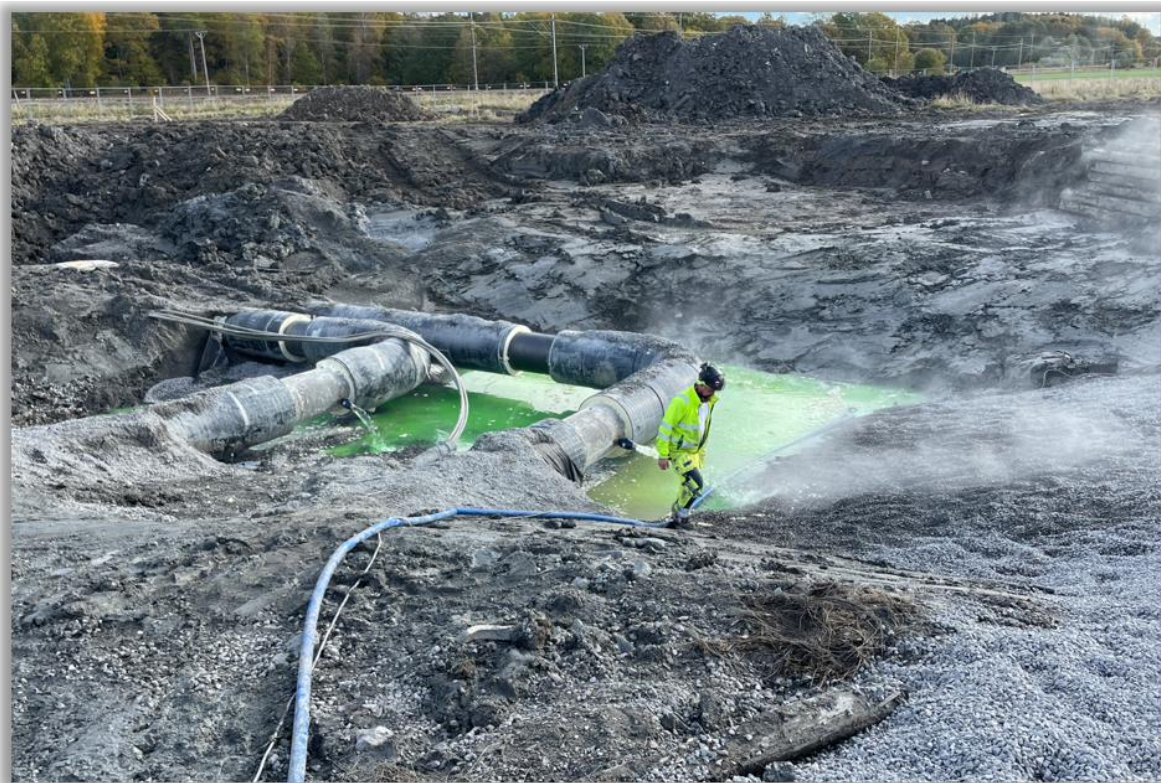
Tömning av ledningar vid inkoppling av DN600 bypassledning.
